**Aéroport Nice Côte d'Azur
Rue Costes et Bellonte
06206 NICE**

DOSSIER Ad'AP

Agenda d'Accessibilité Programmée

**Dossier N° : A531721528
Rapport N° : 8701848-001-1
Date : 22 septembre 2015**

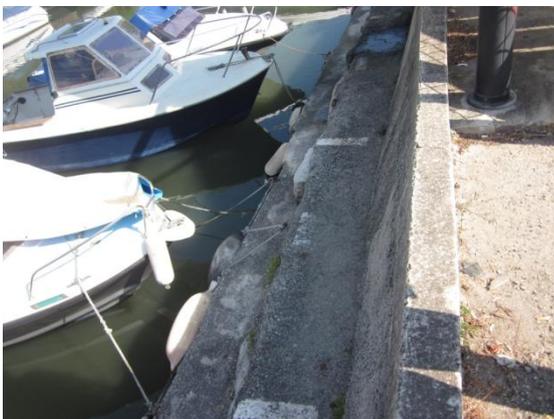
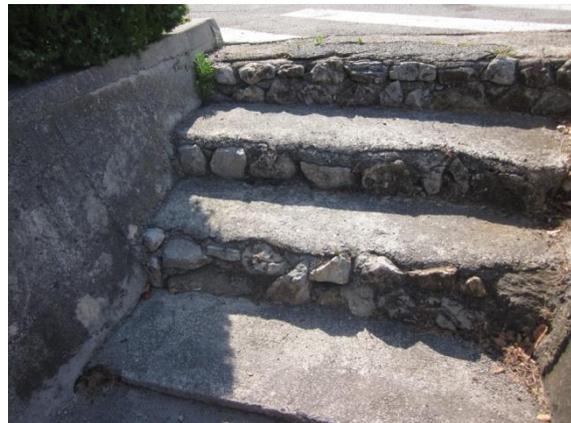
➤ Port du Beal

L'accès aux pontons et à la rive droite du port du Beal se fait par un cheminement étroit et très difficilement modifiable (passage <50cm par endroit, escalier et cheminement de pierres,...).

En effet, l'élargissement du cheminement est impossible à réaliser. De plus, l'accès aux bateaux par une personne à mobilité réduite nécessite forcément une assistance. Aussi, à ce jour, en cas de présence de personnes à mobilité réduite, des places plus accessibles, à proximité d'une rampe de mise à l'eau, peuvent être attribuées et une assistance par du personnel de l'établissement a été mise en place.

Une demande de dérogation est donc formulée pour motif d'impossibilité technique.

Cette disposition doit faire l'objet d'une demande de dérogation au près de la commission d'accessibilité.
